**EVALUASI DAMPAK KERUSAKAN *ALL WEATHER ROAD*  
AKIBAT DILALUI UNIT *HAULER OHT CATERPILLAR*  
*773E* PADA PENGGALIAN *OVERBURDEN* DI PIT 5  
PT DIZAMATRA POWERINDO**

**AHMAD JULIANSYAH**

**PROGRAM STUDI TEKNIK PERTAMBANGAN  
FAKULTAS TEKNIK  
UNIVERSITAS PRABUMULIH**

**2025**

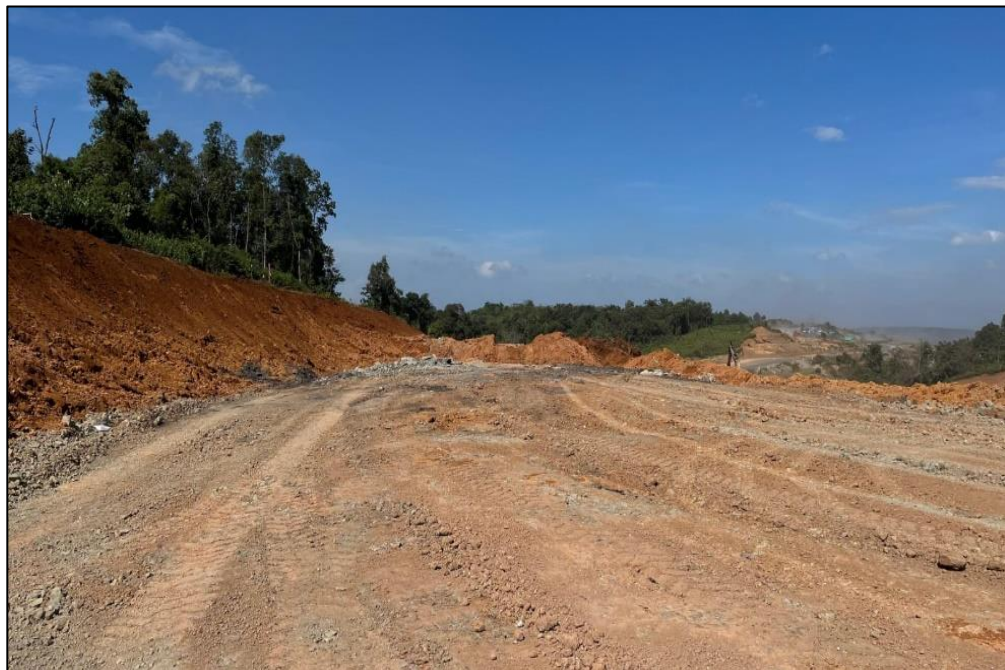
Gambar 3.1 *Improper Cross Section* Jalan AWR

Ketidaksempurnaan profil melintang jalan, *Crossfall* dapat dikatakan rusak ketika kemiringannya tidak terbentuk sehingga berpotensi terjadinya genangan ketika hujan. Tipe kerusakan dapat berbentuk *ruts* (jalur ban), *potholes* (lubang), *corrugation* ataupun kondisi lainnya.

Menurut Tannant dan regensburg, (2001) *cross fall* diukur dalam satuan mm/m atau m/m, yang merupakan perbandingan antara jarak vertikal dan jarak horizontal. Kemiringan *cross fall* yaitu 2 – 4 %. *Improper cross section* (ICS) dapat dilihat pada Gambar 3.1 berikut:

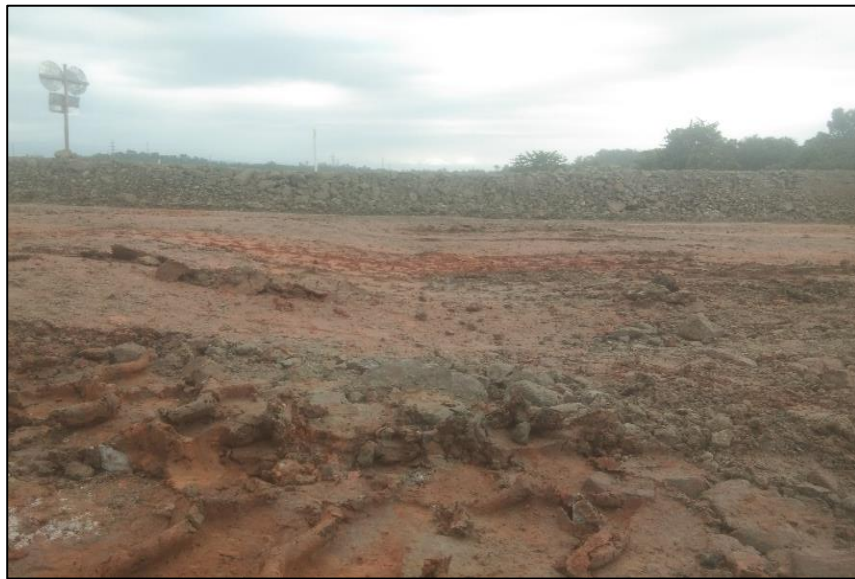
Gambar 3.2 *Corrugation* Jalan AWR

*Corrugation* adalah jenis kerusakan berbentuk gelombang, terjadi tegak lurus terhadap arah lalu lintas dengan interval yang teratur, *Corrugation* dikenal juga sebagai *wash boarding* karena bentuknya yang menyerupai papan pencuci, Jenis kerusakan ini terjadi akibat penambahan tekanan yang terjadi seketika. Sehingga jenis kerusakan ini umumnya terjadi di area yang mengalami perlambatan/percepatan seperti pada lokasi awal tanjakan, akhir penurunan.

*Corrugation* juga dapat berkembang dari kerusakan jenis *potholes* dalam skala yang banyak. Pada beberapa kasus dijumpai proses *ripping* badan jalan tanpa diikuti kegiatan pemadatan juga berpotensi terjadinya *corrugation*. Pastikan saat proses *ripping* badan jalan diikuti juga pemadatan pada badan jalan dan meminimalisir pengereman mendadak dari *hauler*. *Corrugation* dapat dilihat pada Gambar 3.2 berikut:

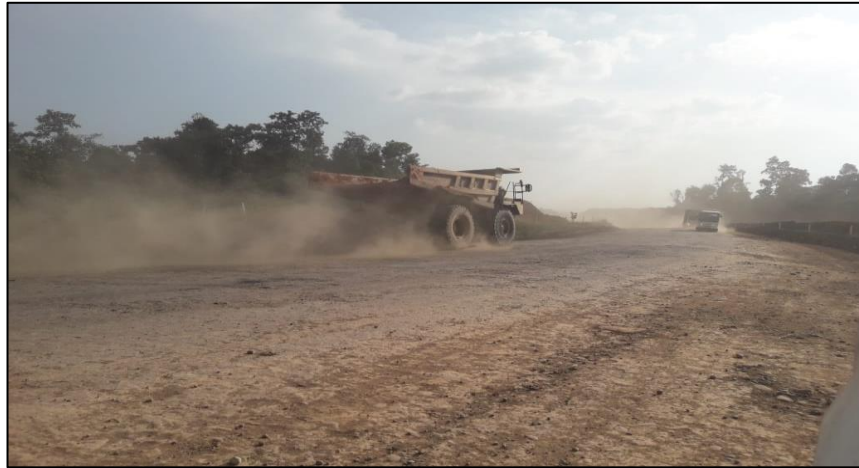
Gambar 3.3 *Dust* Jalan AWR

*Dust* repetisi kendaraan yang melewati suatu hauling road, akan membuat material penyusun *Unsurfaced Road* menjadi aus, lepas nya material halus ini membentuk awan debu dan berbahaya bagi pengendara.

Agar debu tidak menutupi jarak pandang, maka sebaiknya dilakukan penyiraman dengan *water truck* setiap adanya kemungkinan kemunculan debu. *Dust* dapat dilihat pada Gambar 3.3 berikut:

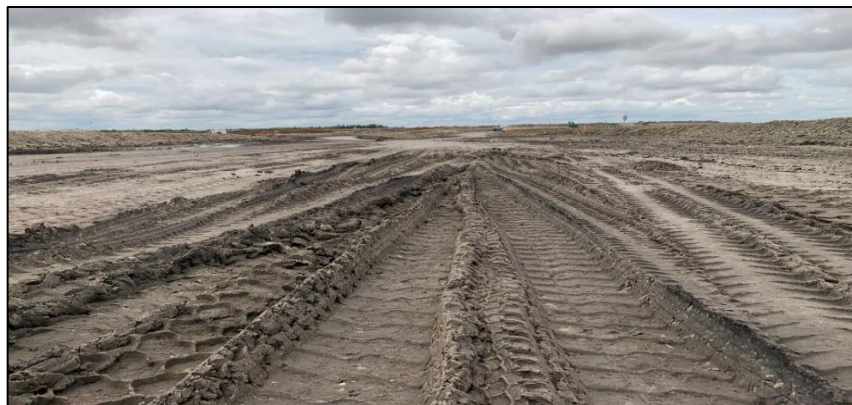
Gambar 3.4 *Rutting* Jalan AWR

*Ruts* adalah depresi permukaan hauling road membentuk jalur roda sejajar dengan *centre line hauling road*, *Ruts* disebabkan oleh deformasi permanen pada salah satu bagian jalan sebagai akibat repertisi kendaraan pada kondisi *subgrade* yang tidak padat. Agar tidak terjadi *ruts*, maka sebaiknya dilakukan pemadatan pada badan jalan. *Ruts* dapat dilihat pada Gambar 3.4 berikut:

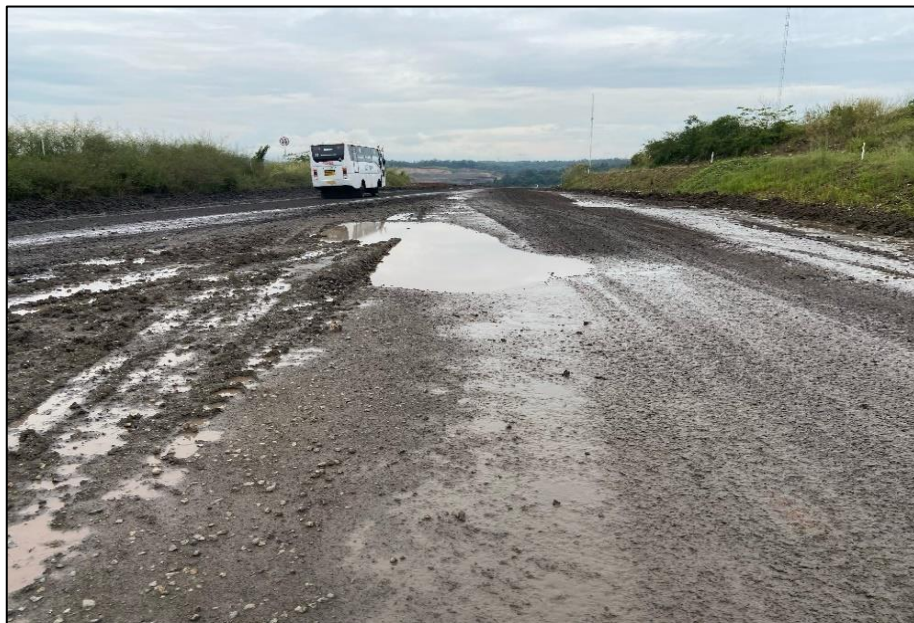
Gambar 3.5 *Potholes* Jalan AWR

*Potholes* adalah penurunan setempat menyerupai mangkuk pada permukaan jalan, *Potholes* umumnya memiliki diameter kurang dari 1 meter, *Potholes* dapat terjadi sebagai akibat konsentrasi beban kendaraan pada satu jalur tertentu, *Potholes* awalnya adalah berupa cekungan kecil dan semakin cepat berkembang akibat air yang mengumpul dalam cekungan tersebut, Akibat genangan air pada cekungan *potholes*, dapat menyebabkan runtuhnya kuat geser material karena infiltrasi air ke dalam lapisan *subgrade*.

Agar tidak terjadi *potholes*, maka sebaiknya dilakukan pemadatan pada badan jalan. *Potholes* dapat dilihat pada Gambar 3.5 berikut:

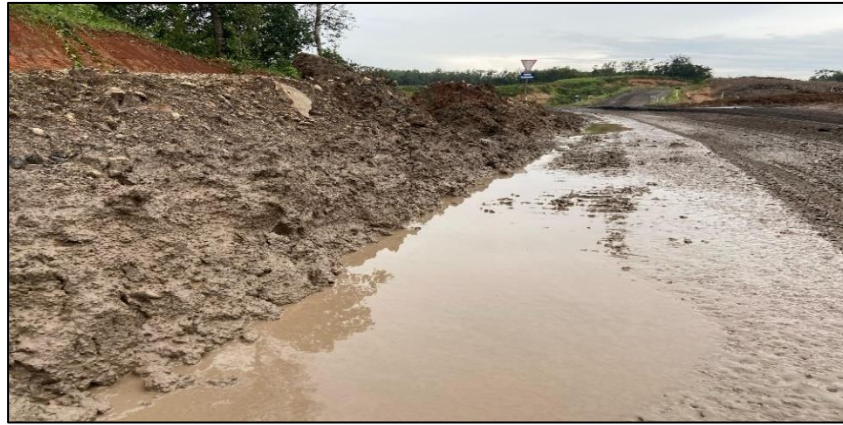
Gambar 3.6 *Inadequate Roadside Drainage* Jalan AWR

Saluran *drainase* tidak dirawat dengan baik, sehingga terdapat debris yang menghambat laju aliran air. sedimentasi yang terbentuk mengakibatkan pendangkalan saluran bahkan pada kondisi ekstrimnya elevasi saluran lebih tinggi dari elevasi jalan. Hal ini berakibat air tidak akan bisa masuk ke saluran / cenderung menggenangi *hauling road*, Sudetan air dari sisi *bundwall* menuju ke saluran tertutup *spoil*, Saluran drainase tidak

dibentuk. Bentuk perbaikannya berupa perbaikan *crossfall* dan juga pembentukan sudetan air agar air dapat mengalir. *Drainase* dapat dilihat pada Gambar 3.6 berikut:

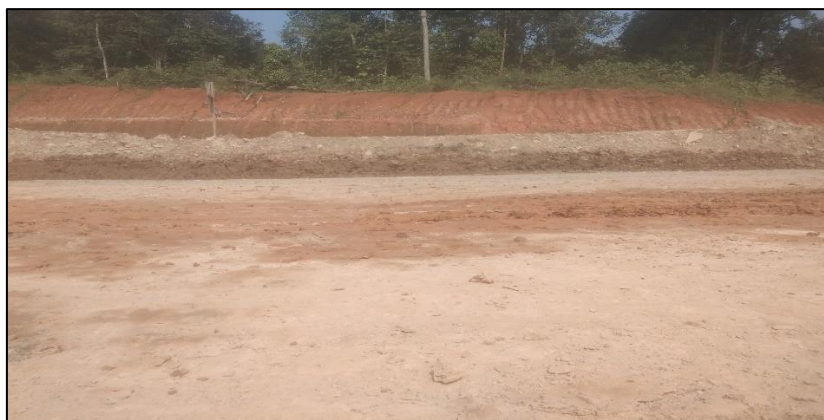
Gambar 3.7 *Loose Agregate*

*Loose aggregate* yaitu gesekan yang timbul akibat ban kendaraan akan berpotensi membuat partikel penyusun jalan terlepas, Terlepasnya partikel halus akan menjadi awan debu, sedangkan partikel berbutir kasar yang terlepas akan menyebabkan tumpukan material lepas di badan jalan. Material lepas juga dapat disebabkan oleh *spoil* diatas badan jalan. *Loose Agregate* dapat dilihat pada Gambar 3.7 berikut:

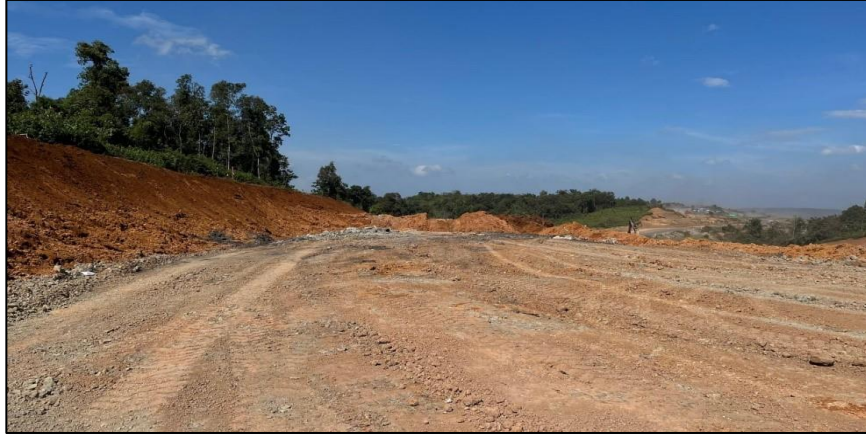
Gambar 4.4 *Cross Fall* Jalan Kurang Terbentuk

*Cross fall* tidak terbentuk dan genangan air terjadi < 50% (*medium severity*). Dapat dilihat jalan tersebut tidak memiliki kemiringan yang cukup yang dapat dilihat pada Gambar 4.4 berikut:

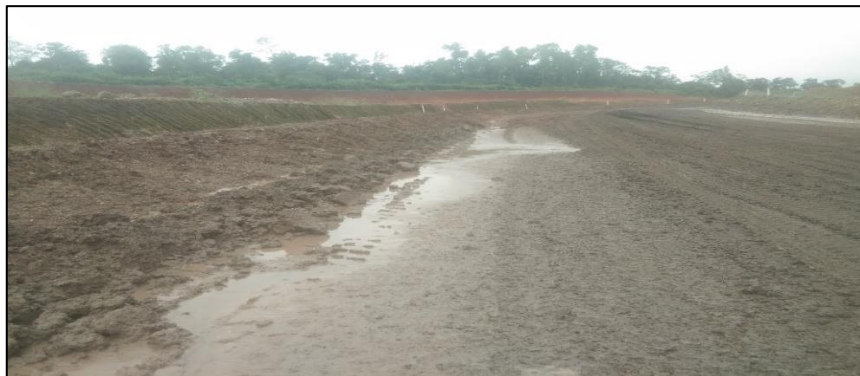
Gambar 4.5 *Drainase* tertutup *spoil*

Hambatan sedang (rumput/spoil) pada dua sisi jalan & air tergenang di parit (*medium severity*) yang dapat dilihat pada Gambar 4.5 berikut:

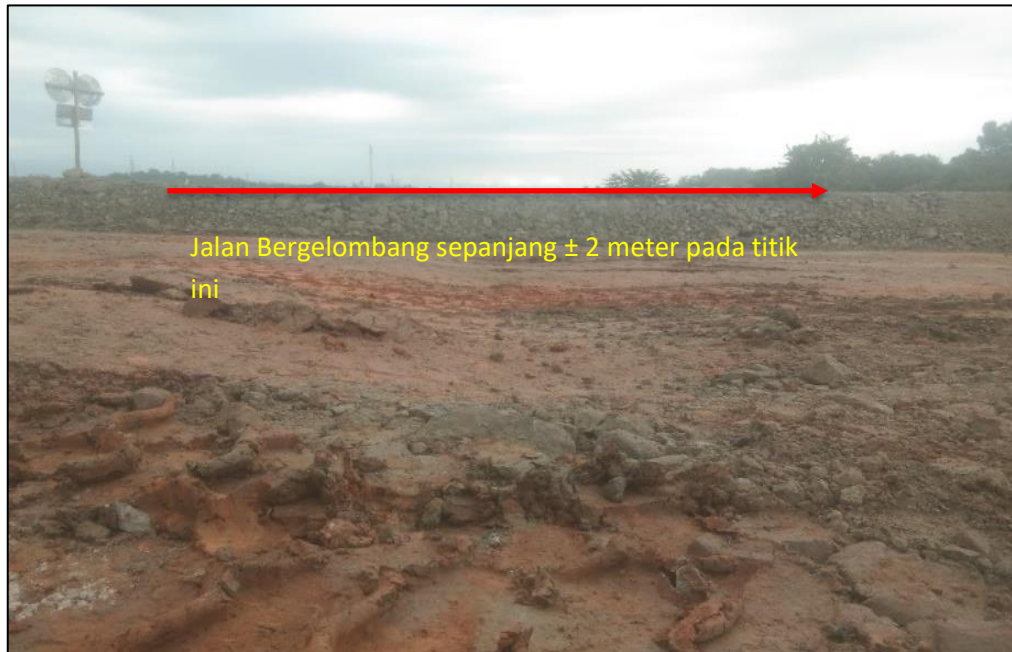
Gambar 4.6 Jalan Bergelombang

Kedalaman lubang 2,8 cm yang dapat dilihat pada Gambar 4.6 berikut:

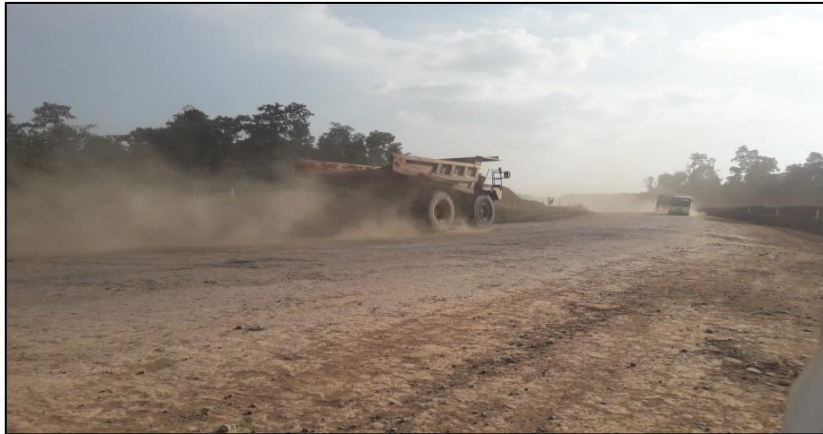
Gambar 4.7 Repetisi Debu

Jarak pandang 50-100 meter yang mana dikategorikan (*low severity*) dengan nilai *deduct value* sebesar 2 % yang dapat dilihat pada Gambar 4.7 berikut:

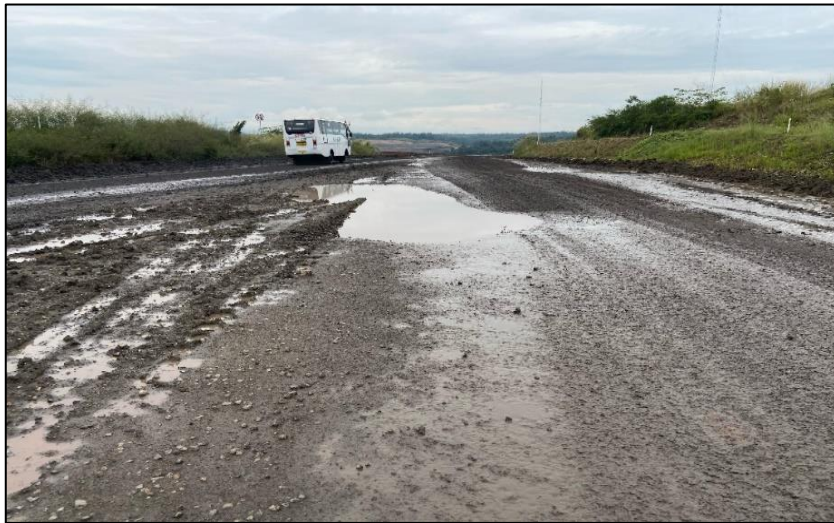
Gambar 4.8 *Potholes* atau Lubang

Kedalaman lubang rata rata pada jalan awr yaitu 7,5 cm (*Medium severity*) yang dapat dilihat pada Gambar 4.8 berikut:

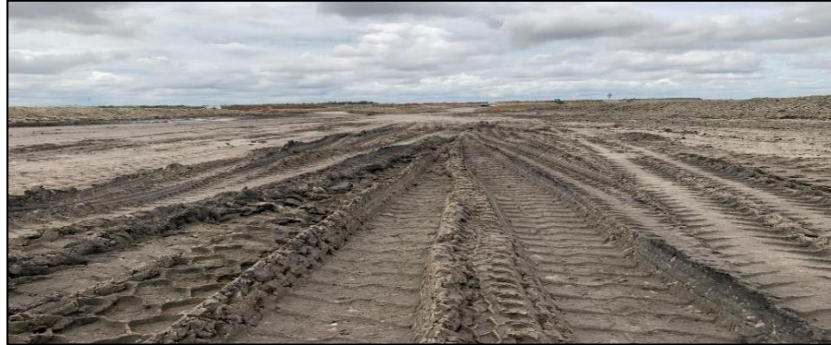
Gambar 4.9 Lendutan membentuk ban roda

Kedalaman lendutan rata rata yaitu 10 cm (*High severity*) yang dapat dilihat pada Gambar 4.9 berikut:

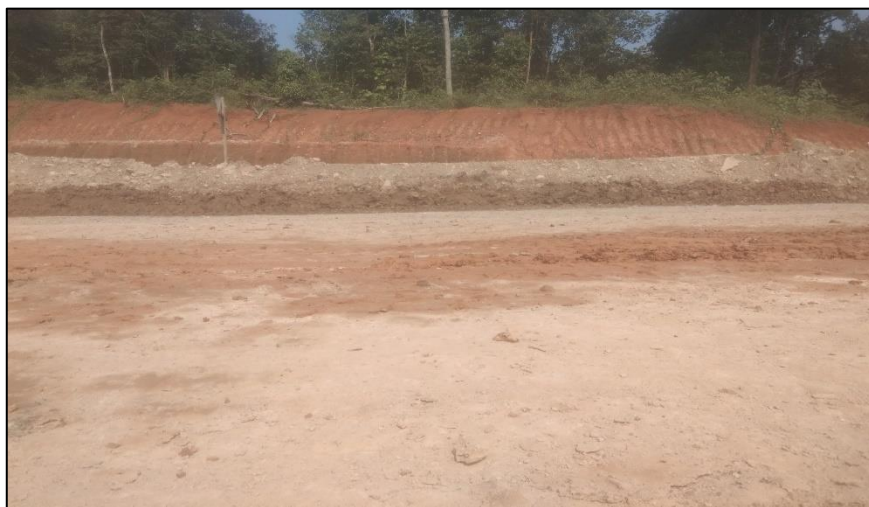
Gambar 4.10 Agregat Lepas

Agregat lepas dengan tebal rata rata 6,5 cm (*medium severity*) yang dapat dilihat pada Gambar 4.10 berikut:
