**ANALISIS PENYANGGA ARCIS  
PADA LUBANG SAWAHLUWUNG  
PT BUKIT ASAM TBK UNIT PERTAMBANGAN OMBILIN**

**TUGAS AKHIR**

**PROGRAM STUDI TEKNIK PERTAMBANGAN  
FAKULTAS TEKNIK  
UNIVERSITAS PRABUMULIH  
2026**

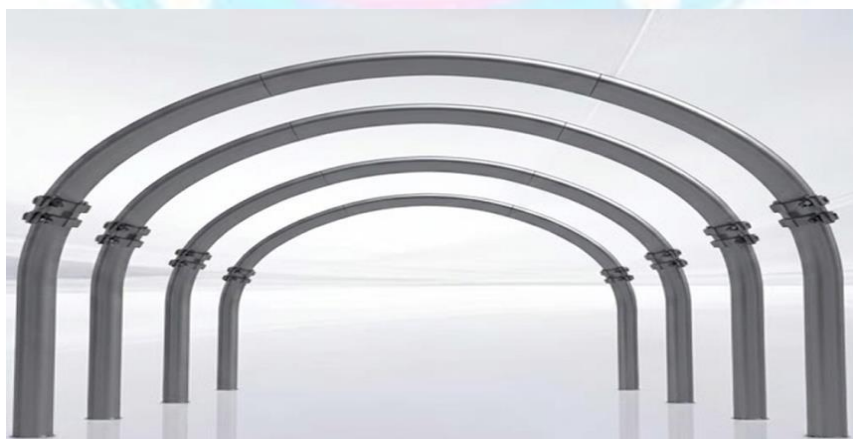
Gambar 2.4 Visualisasi 3D Rangka Baja Lengkung

Arcis adalah salah satu sistem penyangga pasif (*passive support*) yang berupa struktur lengkung atau busur yang dipasang di sekitar bukaan lubang tambang bawah tanah untuk menahan dan memindahkan beban massa batuan di atasnya, sehingga mencegah runtuh langsung pada lubang. Struktur lengkung seperti ini bekerja seperti *pressure arch*, yaitu struktur yang mentransfer tegangan dari batuan yang cenderung runtuh ke kedua sisi lengkungan sehingga beban dapat di distribusikan ke massa batuan yang lebih stabil di sekitarnya.

Penyangga pasif seperti kayu dan baja arcis yang bekerja menahan massa batuan setelah beban atau deformasi mulai terjadi. arcis khususnya sangat efektif diaplikasikan pada terowongan dengan kondisi batuan lemah atau tekanan tinggi karena desain busurnya mampu mendistribusikan tekanan secara merata ke seluruh struktur, yang didukung oleh keandalan material baja SS400 berstandar Japanese Industrial Standard (JIS) G 3101. Material ini memiliki karakteristik mekanis yang sangat spesifik, meliputi nilai kuat luluh (*yield strength*) minimal 245 MPa untuk mencegah deformasi permanen, kuat tarik (*tensile strength*) pada rentang 400–500 MPa, serta tingkat daktilitas atau kelenturan antara 17%–21% yang memberikan kemampuan bagi struktur untuk melengkung mengikuti tekanan konvergensi batuan sebelum mencapai titik kegagalan atau patah.

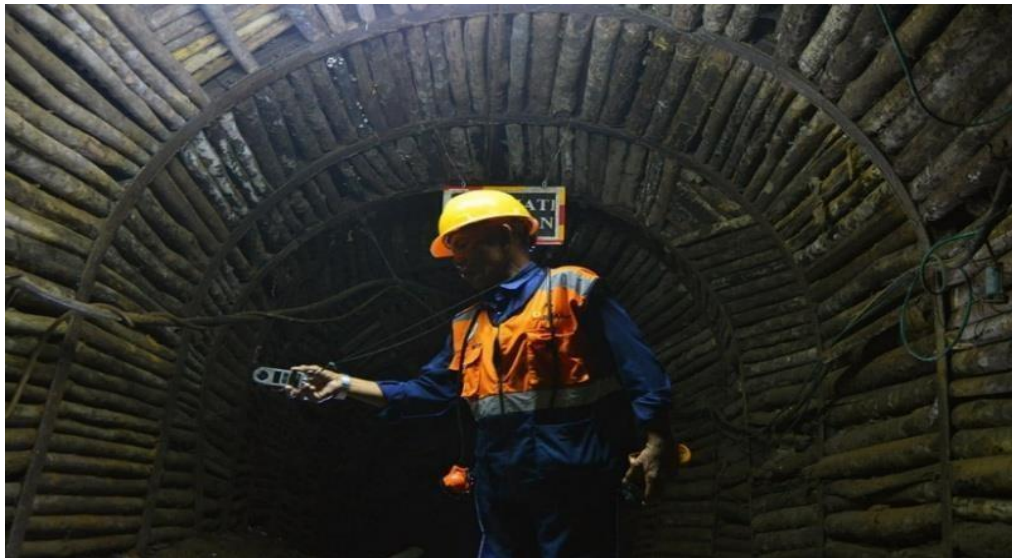
Gambar 2.5 Penyanggaan Kayu Sawahluwung

Susunan blok kayu atau *cribbing* merupakan komponen pendukung pada tambang bawah tanah yang disusun secara bersilangan atau bertumpuk untuk memperkuat posisi penyangga arcis. Blok-blok kayu ini berfungsi sebagai pengisi rongga (*void*) antara bagian atas busur arcis dengan atap terowongan, sehingga beban batuan dapat disalurkan secara merata ke seluruh struktur utama penyangga.

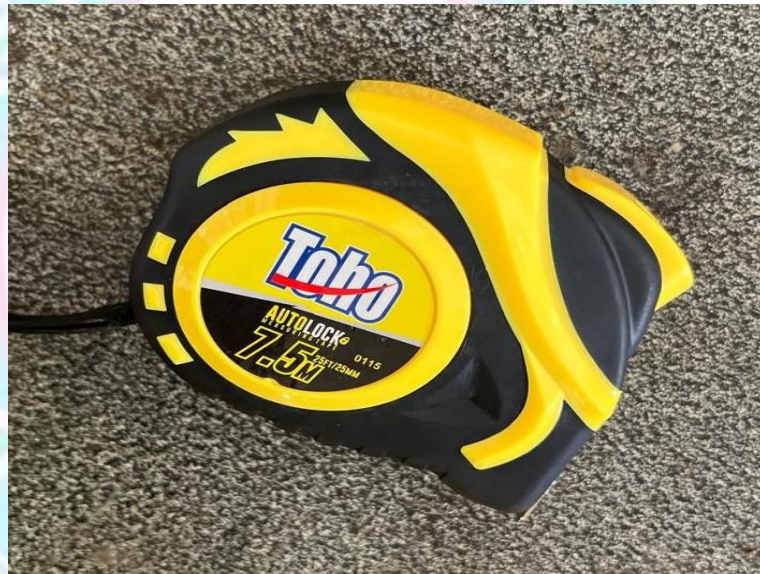
Gambar 4.1 Meteran

Data spasi antar arcis diperoleh dari hasil pengukuran lapangan menggunakan meteran, di mana ditemukan jarak konsisten sebesar 1,2 meter pada setiap interval penyangga karna telah terpasang sesuai dengan standar teknis yang ditetapkan perusahaan.

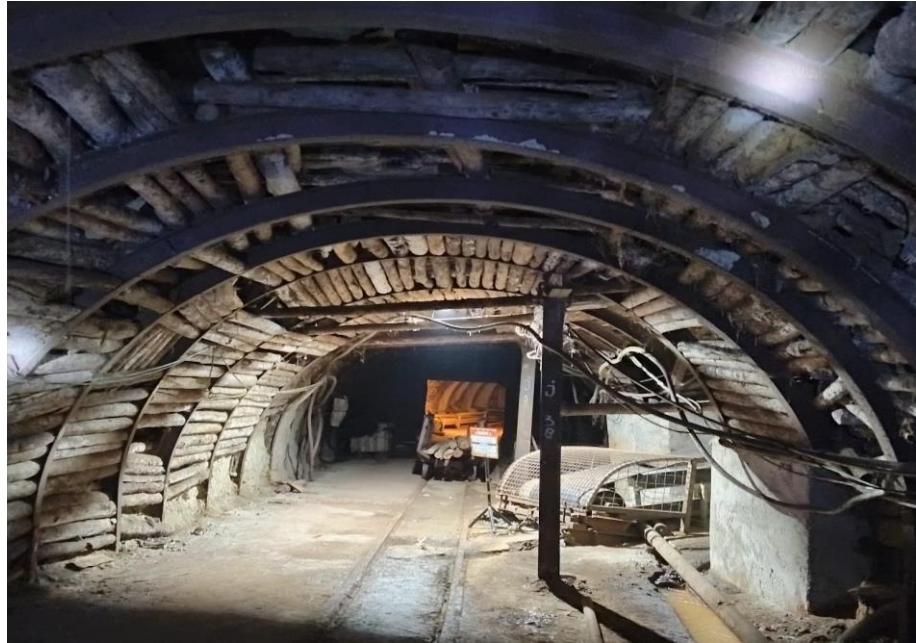
Gambar 4. 2 Arcis Di Lokasi Penelitian

Panjang total bentangan penyanggaan ditentukan oleh jumlah interval antar set penyangga, bukan dari total unit penyangga yang terpasang. Dengan adanya 19 set arcis baja, maka terbentuk 18 interval spasi. Panjang total bentangan penyangga di lokasi J38 tersebut 21,6 meter.

Hasil inspeksi pada 19 unit arcis di lokasi J38 dengan elevasi 215.480 meter di bawah permukaan, tidak ditemukan adanya rembesan air tanah, sehingga risiko tekanan hidrostatik tambahan pada struktur penyangga dapat diminimalisir. Fokus identifikasi dialihkan sepenuhnya pada pemetaan struktur geologi seperti sesar dan kekar yang berpotensi menyebabkan ketidakstabilan fragmen batuan. Tanpa adanya pengaruh air yang melunakkan material, tim dapat lebih akurat dalam menilai integritas mekanis batuan dalam menumpu beban langsung pada arcis baja.

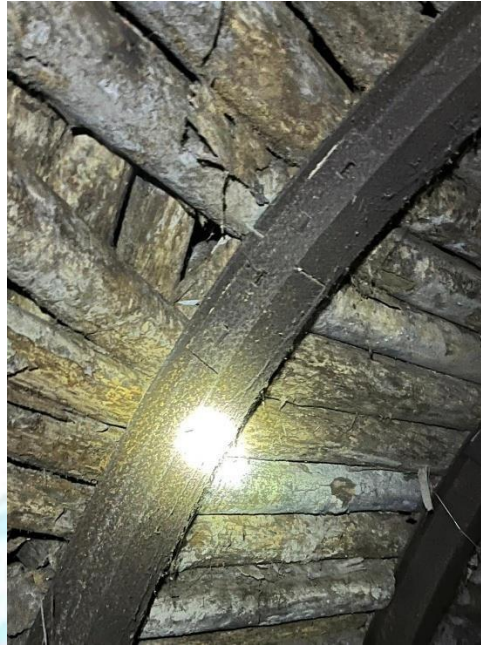
Gambar 4.3 Baja SS400

Sistem penyangga yang diterapkan di lokasi penelitian merupakan sistem komposit yang mengintegrasikan kekuatan struktural baja dengan fleksibilitas material kayu. Spesifikasi material dan kondisi teknis pemasangan pada area kritis (J38).

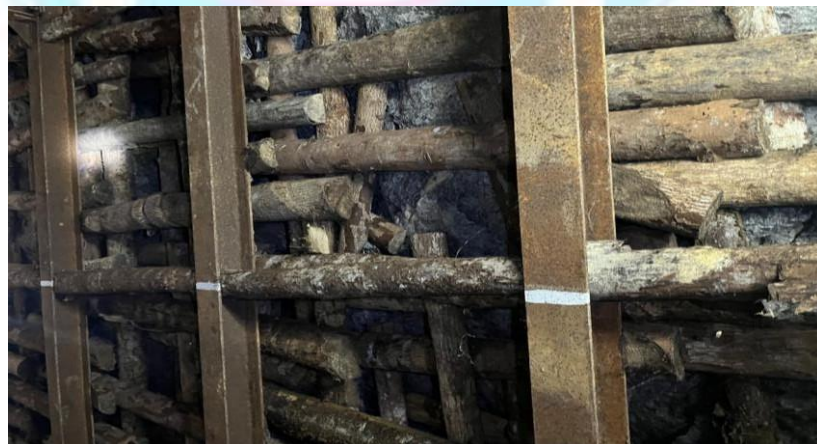
Gambar 4.4 *Blocking*

Proses pemasangan dilakukan secara sistematis, dimulai dari pembersihan atap lubang (*scalling*), perakitan segmen busur baja, hingga pengencangan baut pengikat (*joint*). Pemasangan ini dirancang untuk menciptakan sistem penyanggaan pasif yang mampu menahan tekanan massa batuan di atas lubang perawatan melalui kayu Meranti sebagai media distribusi beban (Dwinagara, 2020).

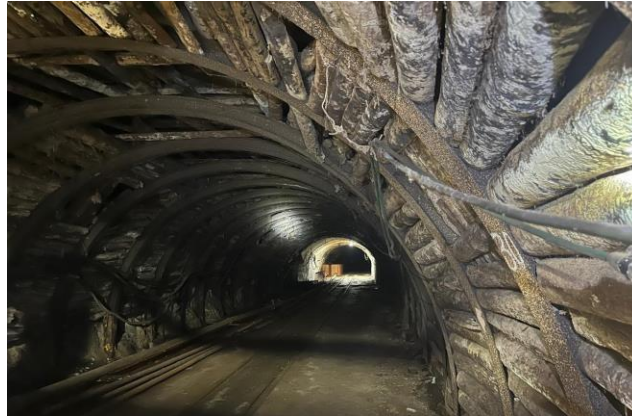
Gambar 4.5 Interval 5 Meter

Berdasarkan pengamatan langsung di lapangan pada lokasi J38, kondisi penyangga *steel arch* (arcis baja) menunjukkan stabilitas yang terjaga dalam menahan beban batuan di atas lubang. Namun, dari hasil inspeksi mendalam pada 19 unit arcis baja yang terpasang, ditemukan adanya indikasi tekanan batuan aktif (*active rock pressure*) pada beberapa titik tertentu yang ditandai dengan penurunan pada busur baja.

Kondisi tersebut menggambarkan efektivitas distribusi beban yang dilakukan oleh media kayu Meranti sebagai penyangga antara busur baja dan massa batuan. Kondisi lapangan pada interval jarak 5 meter dapat dilihat pada Gambar 4.5 berikut:

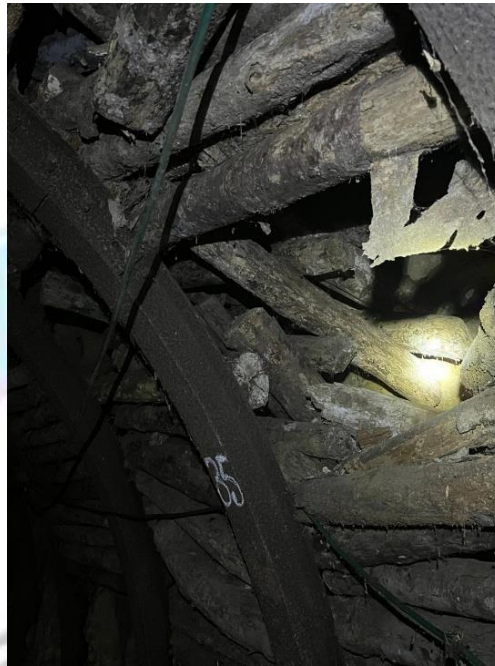
Gambar 4. 6 Blok dan Batuan

Meskipun material penyangga dalam kondisi fisik yang baik, adanya rongga antara blok kayu dan batuan menyebabkan distribusi beban tidak merata (*point loading*). Hal ini menjelaskan mengapa terjadi penyempitan dimensi pada salah satu arcis; beban batuan tidak tersalurkan secara seragam ke seluruh busur baja, melainkan terkonsentrasi pada titik tertentu.

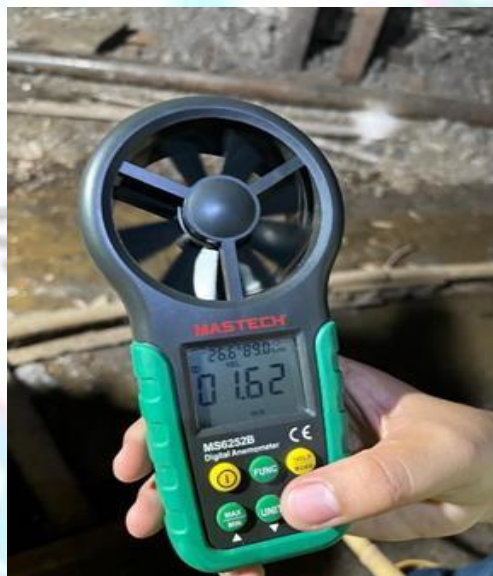
Gambar 4.7 Anemometer

Kelembapan udara yang tinggi di J38 disebabkan oleh pengupasan drainase lantai yang menyebabkan penjemuran serat kayu secara permanen. Kelembapan relatif atau *relative humidity* (RH) dihitung menggunakan perbandingan antara tekanan uap air aktual dengan tekanan uap air jenuh pada suhu yang sama. (Rachmat, 2007)

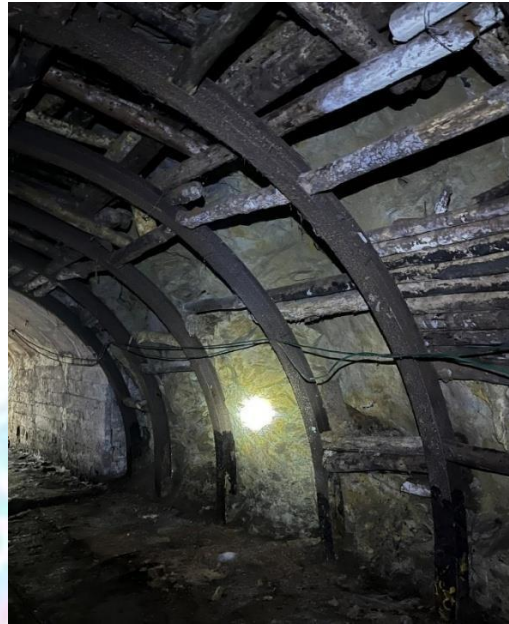
Gambar C.1 Detail rongga kosong (*void*) antara batuan atap dan blok kayu.

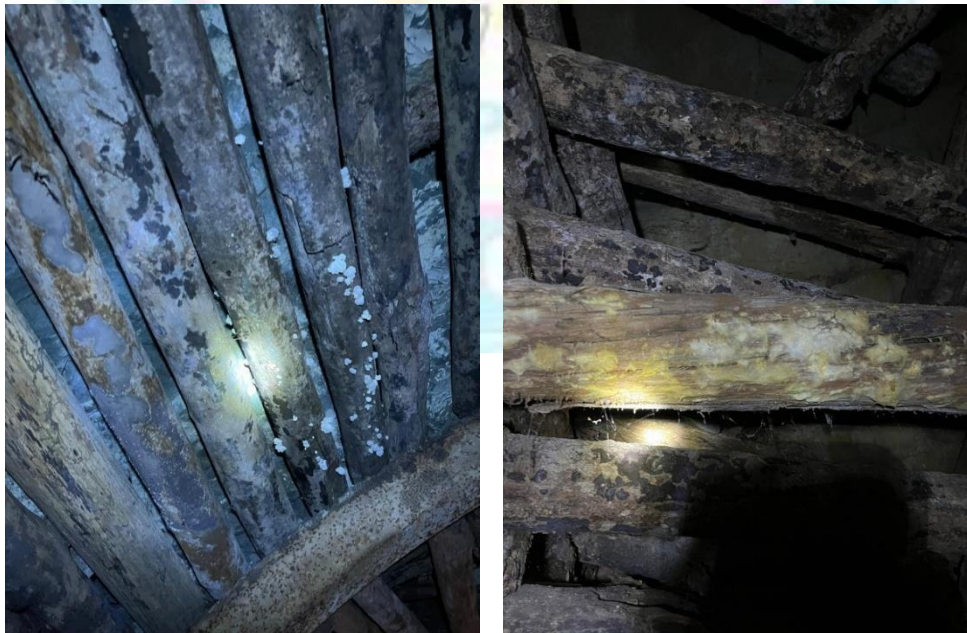
Berdasarkan hasil observasi pada lubang perawatan di lokasi J38, sebagian *wood blocking* (kayu Meranti Kelas II) yang berfungsi sebagai media distribusi beban pada struktur *steel arch* teridentifikasi mengalami pelapukan Tingkat III (Lapuk Sedang). Fase transisi ini ditandai dengan perubahan visual dan fisik yang signifikan, seperti warna kayu yang memucat atau menggelap serta munculnya retakan halus (*micro-cracks*) yang menandakan terlepasnya ikatan antar serat kayu. Degradasi ini sangat dipengaruhi oleh kondisi lingkungan lubang perawatan dengan kelembapan relatif (RH) tinggi yang mencapai 89%, sehingga menciptakan habitat ideal bagi pertumbuhan badan buah jamur yang terlihat menempel pada permukaan kayu dan perlahan merusak selulosa penyusun strukturnya.

Gambar C.3 Kondisi kayu Meranti Kelas II yang mengalami pelapukan/jamur.

Melakukan tindakan preventif berupa pengawetan kayu menggunakan cairan anti-rayap dan fungisida sebelum instalasi bawah tanah untuk meningkatkan durabilitas di area lembap. Selain itu, diperlukan rekayasa sistem drainase (menggunakan saluran tertutup) dan peningkatan ventilasi lokal untuk menurunkan tingkat kelembapan udara guna memperlambat laju korosi pada baja dan pelapukan pada kayu.
