**EVALUASI DAMPAK KERUSAKAN *ALL WEATHER ROAD*  
AKIBAT DILALUI UNIT *HAULER OHT CATERPILLAR*  
*773E* PADA PENGGALIAN *OVERBURDEN* DI PIT 5  
PT DIZAMATRA POWERINDO**

**AHMAD JULIANSYAH**

**PROGRAM STUDI TEKNIK PERTAMBANGAN  
FAKULTAS TEKNIK  
UNIVERSITAS PRABUMULIH**

**2025**

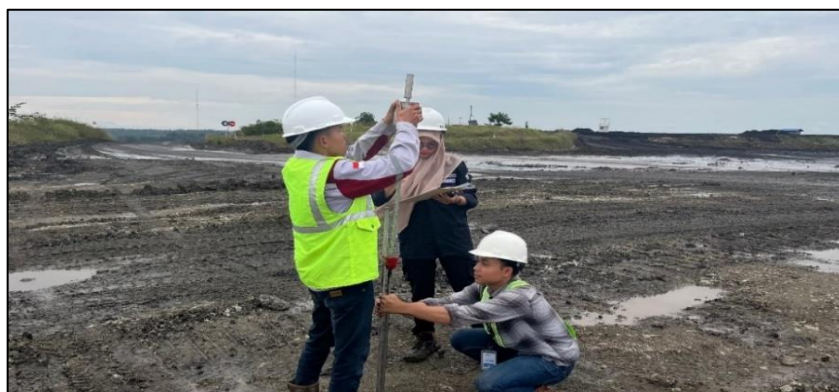
Gambar 3.8 Uji *dynamic cone pentrometer* Jalan AWR

Dari uji *dynamic cone penetrometer* di dapat hasil kumulatif tumbukan untuk tiap titik yaitu sebesar 25 kumulatif tumbukan. Uji ini dilakukan di 30 titik pada jalan *all weather road* Emirates yang dilalui oleh unit *hauler* OHT Caterpillar 773E dan setelah dikonversikan ke nilai *california bearing ratio* didapat nilai sebesar 31 %, yang dimana nilai CBR tersebut kurang memadai untuk dilewati unit *hauler* OHT Caterpillar 773E dengan daya dukung tanah sebesar 36,31 %. Peta titik pengambilan DCP dapat dilihat pada Gambar 4.2 berikut:

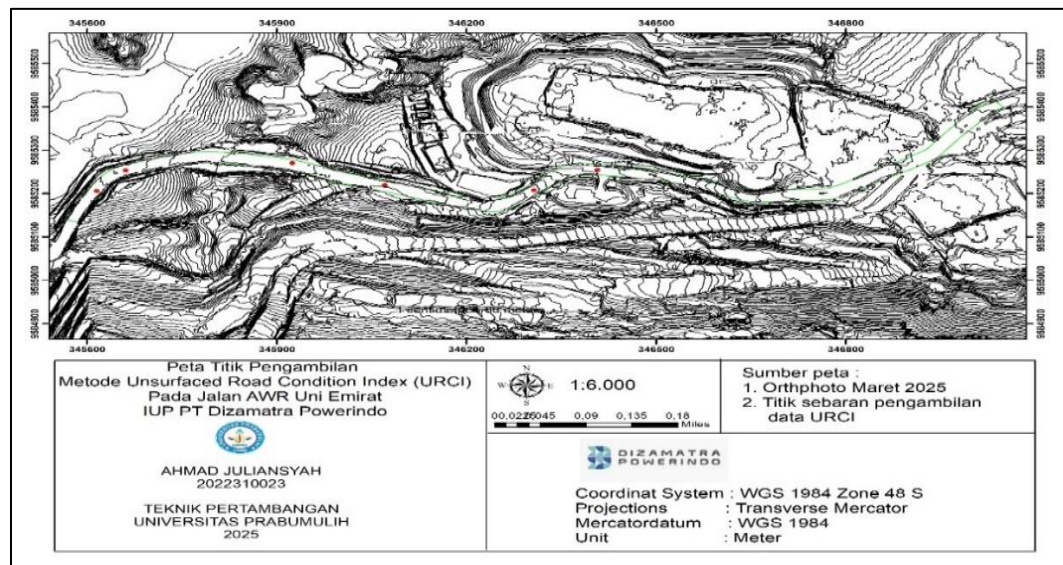
Gambar 4.3 Peta titik data URCI

*Unsurfaced Road Condition Index* (URCI) adalah metode penilaian kondisi permukaan jalan non-beraspal (jalan tanah, kerikil, atau laterit) yang digunakan untuk menilai tingkat kerusakan dan performa jalan. Dari pengamatan dan pengambilan data dilapangan didapatkan indeks URCI dengan nilai 71,70 dengan perhitungan pada Tabel lampiran yang mana nilai URCI tersebut tidak memenuhi standar PT Dizamatra Powerindo sebesar 85 %. Indeks tersebut memperlihatkan tentang kondisi jalan yang terdampak akibat dilalui unit hauler OHT 773E karena jalan awr awalnya hanya di *desain* untuk unit *hauler* DT ke *container yard* sekelas 20 sampai 30 ton yang tentunya dari segi daya dukung tanahnya berbeda ketimbang dengan unit *hauler* OHT Caterpillar 773E yang lebih besar dan lebih berat. Titik pengambilan URCI dilakukan di 6 titik untuk mengambil sampel 7 parameter *unsurfaced road condition index* (URCI) yang dapat dilihat pada Gambar 4.3 berikut:

2. Dari data hasil perhitungan data *unsurfaced road condition index* (URCI) didapat nilai indeks sebesar 71,70. Nilai URCI tersebut *inline* dengan hasil uji DCP yang tidak memenuhi standar PT Dizamatra Powerindo sebesar 85 %. Untuk mencapai angka standar sebesar 85 % perlu adanya perawatan ekstra dan rutin pada jalan AWR.

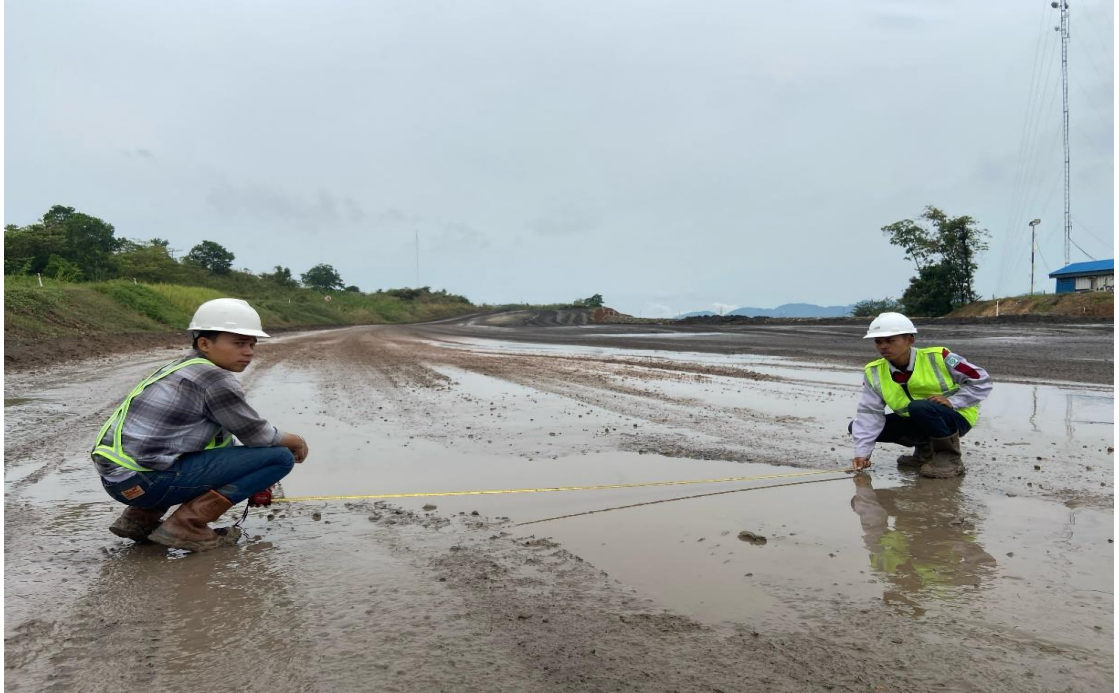
Gambar L.1: Pengambilan Data *Potholes*

*Potholes* adalah penurunan setempat menyerupai mangkuk pada permukaan jalan, *Potholes* umumnya memiliki diameter kurang dari 1 meter, *Potholes* dapat terjadi sebagai akibat konsentrasi beban kendaraan pada satu jalur tertentu, *Potholes* awalnya adalah berupa cekungan kecil dan semakin cepat berkembang akibat air yang mengumpul dalam cekungan tersebut, Akibat genangan air pada cekungan *potholes*, dapat menyebabkan runtuhnya kuat geser material karena infiltrasi air ke dalam lapisan *subgrade*. Agar tidak terjadi *potholes*, maka sebaiknya dilakukan pemadatan pada badan jalan.
